## **Odstranění jedle na ul. J. Žižky**

## ZNALECKÝ POSUDEK č. 272-3 138/18

**Předmět:** Znalecký posudek byl zpracován za účelem zhodnocení provozní bezpečnosti jedle bělokoré (*Abies alba*) rostoucí na ulici J. Žižky, na pozemku p.č. 933/1, v k.ú. Uherské Hradiště a jasanu ztepilého (*Fraxinus excelsior*) rostoucího na hranici pozemku p. č. 743/8 a 743/1, v k.ú. Uherské Hradiště metodou tahové zkoušky.

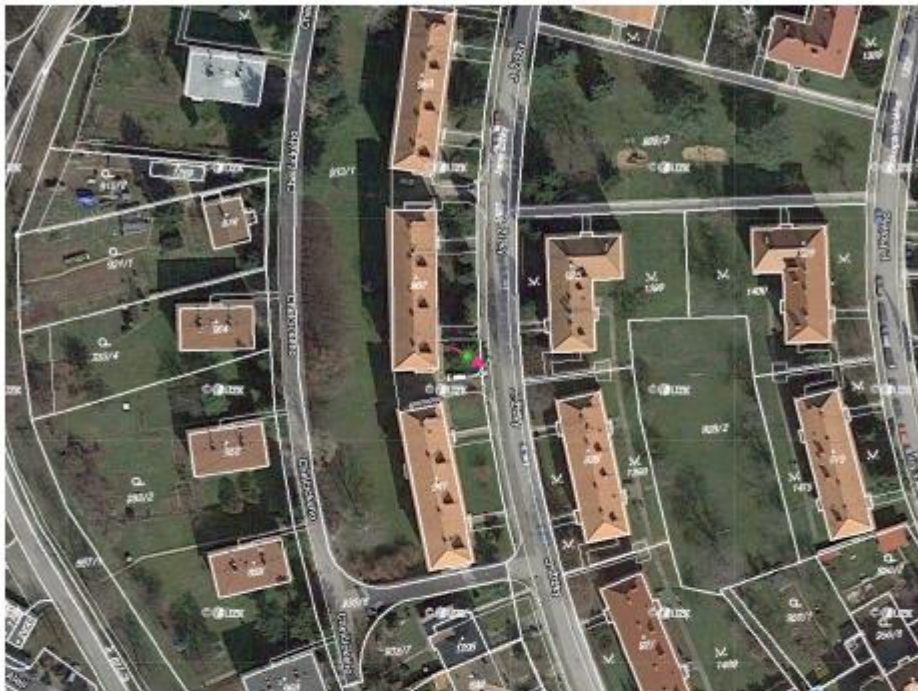
### Jedle na ul. J. Žižky

jedle bělokorá *Abies alba*  
Průměr kmene: 87 cm  
Výška stromu: 25 m

Jedná se o dospělý strom, rostoucí ve zhoršených stanovištních poměrech před obytným domem. Půda v okolí báze kmene vykazuje vysokou míru povrchového zhuštění. Prořitelný prostor je limitovaný základy domu a asfaltovou komunikací místního charakteru.

Strom roste v blízkosti oken obytné budovy.

Vitalita stromu je dobrá. Koruna je kompaktní, bez patrných známek defoliace či periferního prosychání.

Zdravotní stav je dobrý. Nebyla nalezena poškození, symptomy kolonizace dřevními houbami či výskyt růstových defektů.

Odolnost proti vývratu	Odolnost proti zlomu	Odolnost proti ukroucení
216%	345%	6071%

Strom vykazuje dostatečnou odolnost ve všech sledovaných parametrech. Není třeba realizace stabilizačního zásahu. Doporučuji pouze realizovat lokální redukci (S-RLSP) pro zabránění zvyšujícího se konfliktu s přilehlou budovou.

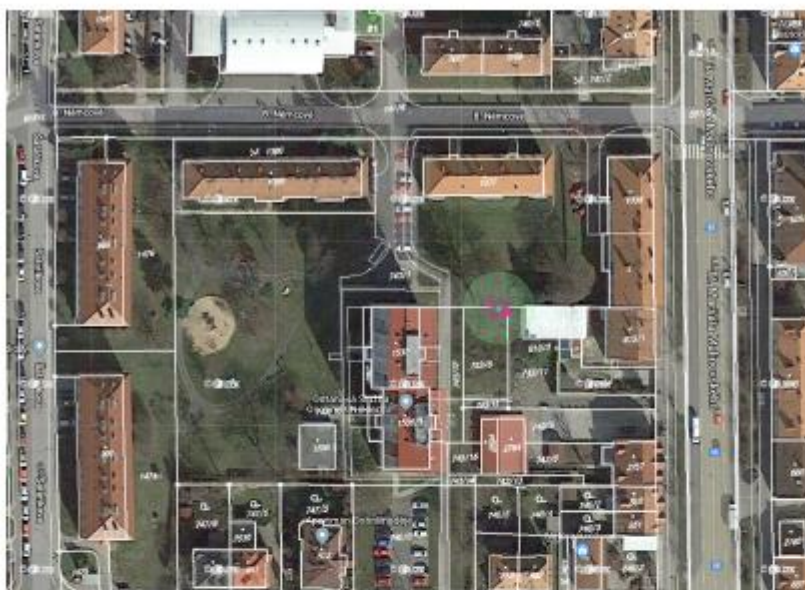
## Jasan

jasan ztepilý *Fraxinus excelsior*  
Průměr kmene: 105 cm  
Výška stromu: 23 m

Jedná se o dospělého jedince, rostoucího ve zhoršených stanovištních poměrech. Půda v okolí báze kmene vykazuje známky povrchového ztuhnutí. Prokořenitelný prostor byl v nedávné době ovlivněn vytvořením plochy parkoviště s pokryvem vegetační dlažbou. V oblasti průmětu koruny se nachází přílehlá budova.

Vitalita stromu je zhoršená. Projevuje se zvýšená míra defoliace s počínající fragmentací koruny.

Zdravotní stav je mírně zhoršený. V koruně se nachází podíl silnějších suchých větví, které mohou svým pádem způsobit narušení provozní bezpečnosti lokality. Kosterní větvení vykazuje vyvíjející se tlakovou vidlici (větvení s vrůstající kůrou) v důsledku absence adekvátní péče v minulosti.

Odolnost proti vývratu	Odolnost proti zlomu	Odolnost proti ukroucení
232%	755%	381%

Provedená tahová zkouška prokázala dostatečnou odolnost ve všech sledovaných parametrech. Odolnost proti vyvrácení je mírně zhoršená, ovšem dosud nad minimální požadovanou hranici.

Doporučuji v koruně realizovat následující zásahy:

- bezpečnostní řez (S-RB),
- lokální redukci (S-RLLR) za účelem odlehčení destabilizovaných větví,
- opakování tahové zkoušky v roce 2023 za účelem zjištění dynamiky vývoje.

Nedoporučuji žádné další zásahy do stanovištních poměrů stromu, vytvořené struktury doporučuji ponechat v aktuálním stavu.

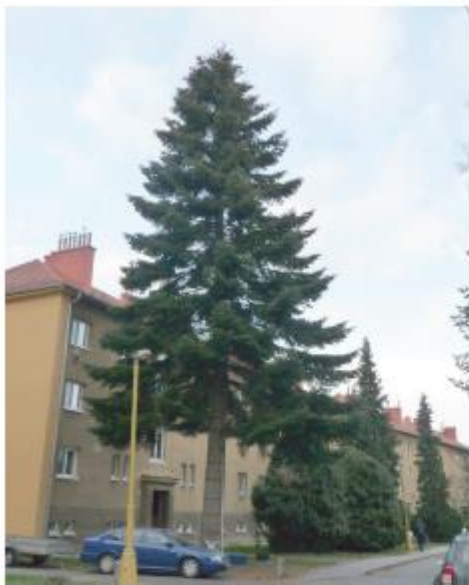
Obr. 1: Celkový pohled na měřenou jedli (*Abies alba*)

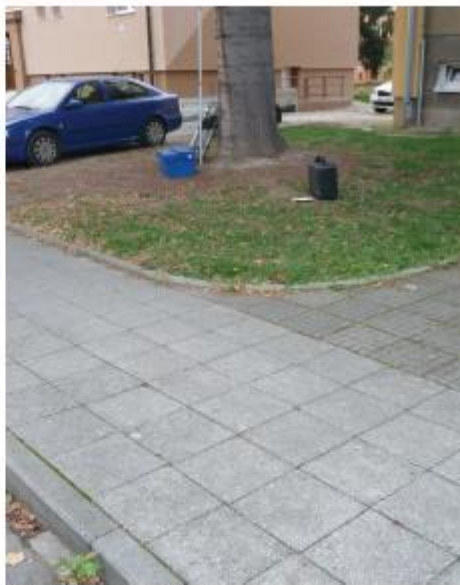
Obr. 2: Stanovištní poměry stromu

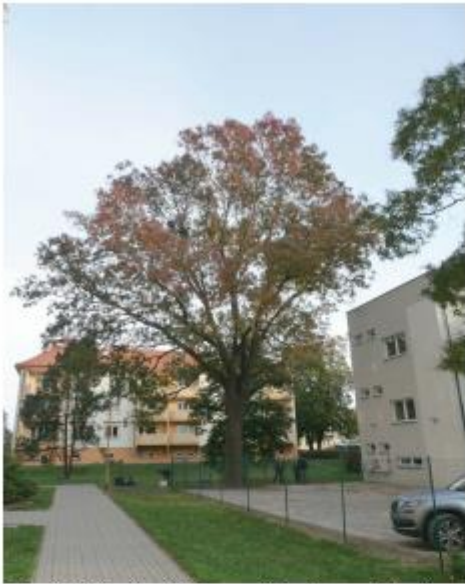
Obr. 4: Celkový pohled na měřený jasan (*Fraxinus excelsior*)

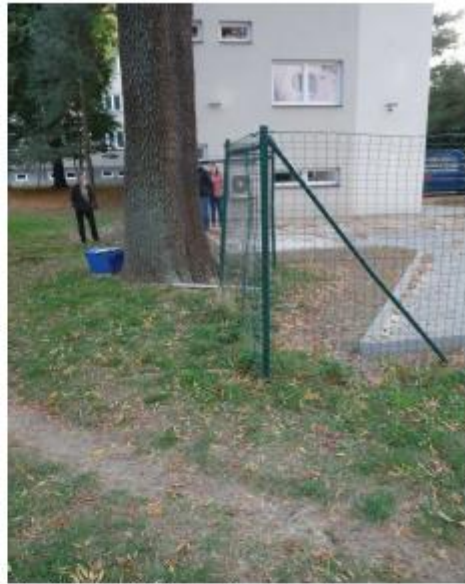
Obr. 5: Stanovištní poměry stromu

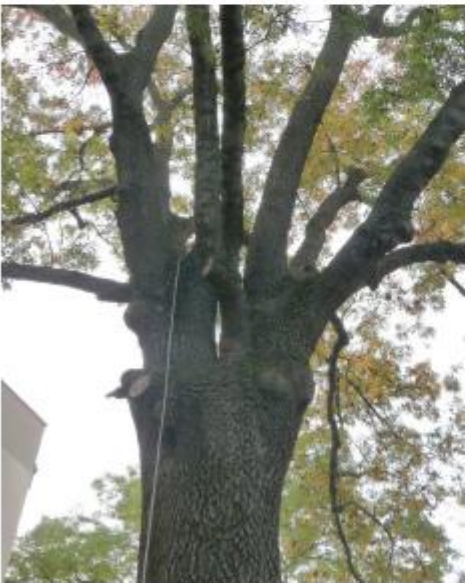
Obr. 6: Detail hlavního větvení
